# ため池の安全対策事例集

令和5年3月  
農林水産省農村振興局  
整備部防災課

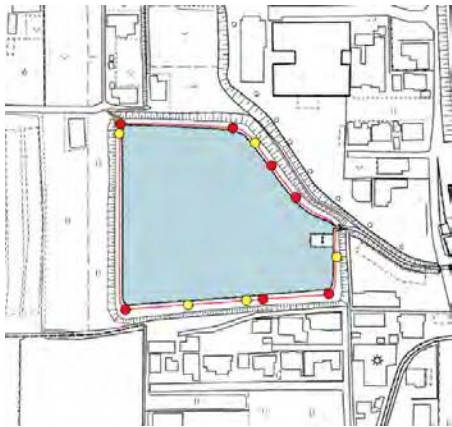
奈良県天理市の指柳池では、老朽化により、フェンスの金網の損傷や傾きが見られたため、天理市が事業主体となって、進入フェンスを設置。

- …救命用ブイ ● …警告看板
- …進入防止フェンス

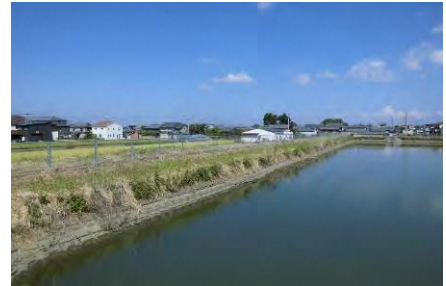
農村地域防災減災事業で設置した進入防止フェンス、警告看板及び救命用ブイ

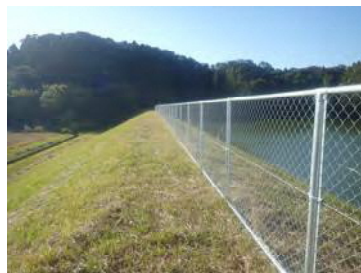
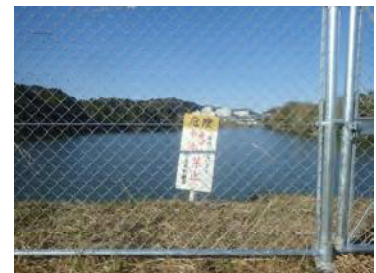
不用となったフェンスを譲り受けることができたため、多面的機能支払交付金を活用し、安価にフェンスを設置

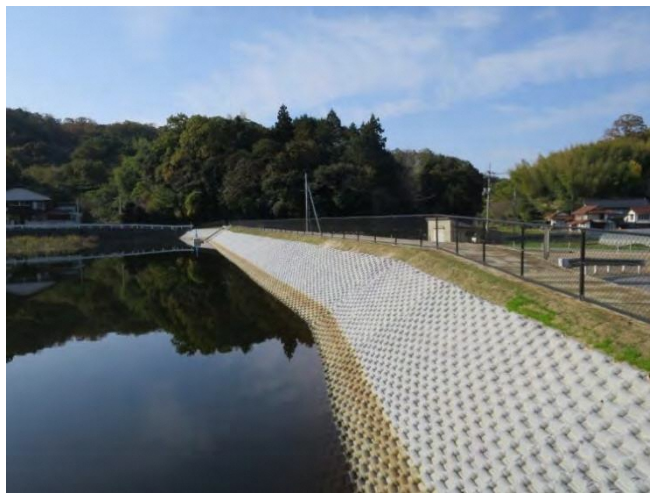
老朽化が顕著で耐震性を有していなかったため、R2年度から改修工事に着手。ため池上流斜面の護岸整備に当たり、転落防護柵を設置するとともに、護岸には昇降可能機能を有した製品（防災ステップ布製型枠）を採用。

上流斜面波除護岸（防災ステップ布製型枠）

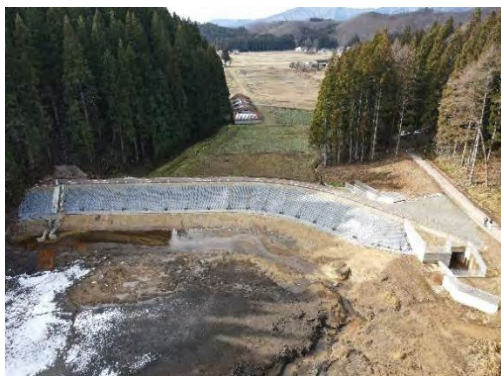
堤体の改修工事に併せて、堤体部及び洪水吐きに転落防止柵を設置するとともに、誤って転落した場合に脱出を補助する安全ネットを設置。

- ・ため池の周囲は宅地が存在し、隣接する市道は通学路として利用。
- ・ため池管理者及び第三者の水難事故の発生が懸念されたことから、転落防止柵及び安全ネットを設置

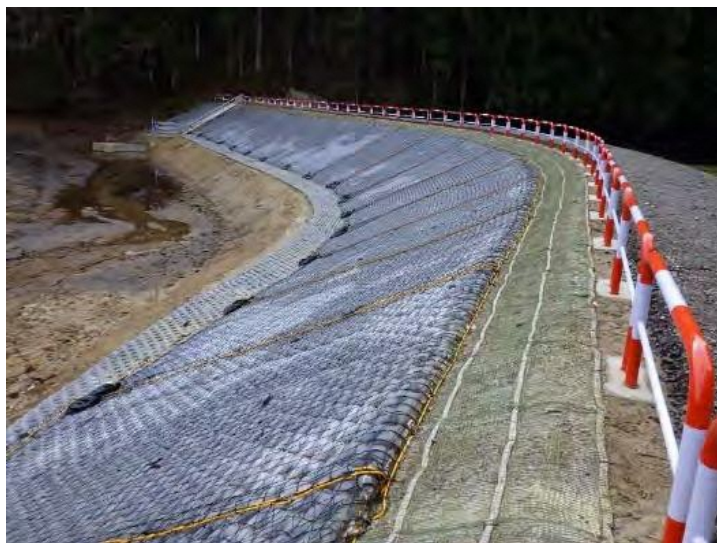
農村地域防災減災事業で設置した安全ネット

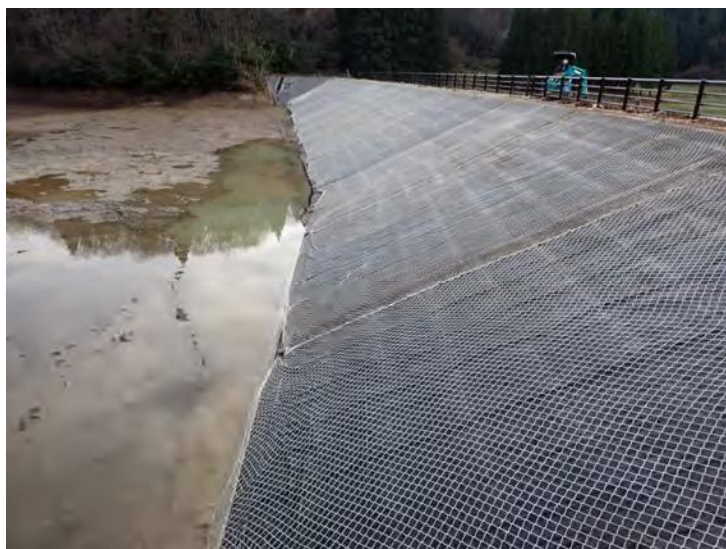
農村地域防災減災事業で設置した安全ネット

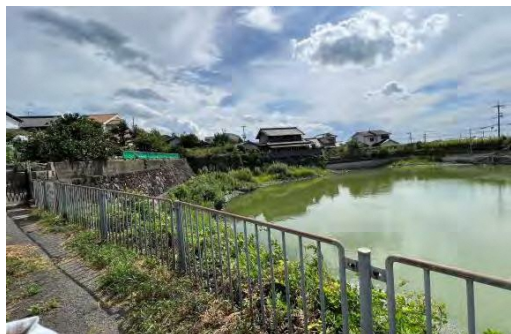
河内中池

河内中池では、点検の結果、安全柵の欠損が確認されたため、応急措置として金網等で遮断。今後、市が安全柵の改修を予定。

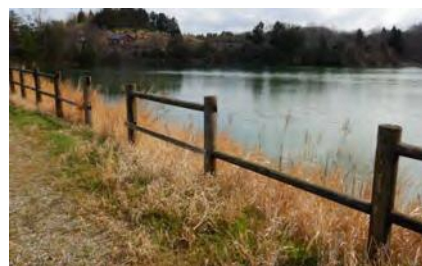
安全柵の破損状況

多面的機能支払交付金を活用し、毎年3月に点検活動を実施。安全柵の欠損が確認されたため、応急対策として欠損部を遮断し、警告看板を設置。その後、土地改良施設維持管理適正化事業を活用し、安全柵の全面的な更新整備を実施。

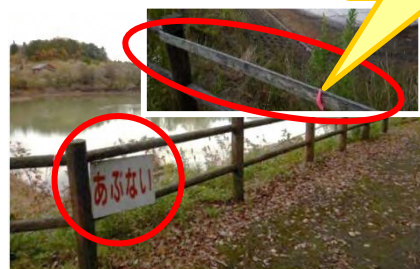
応急対策の状況

ロープで遮断

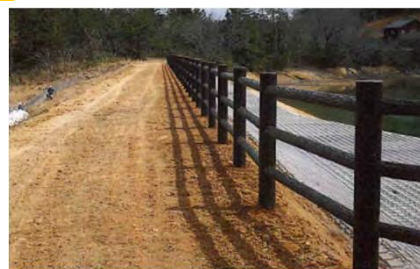
全面更新整備の状況

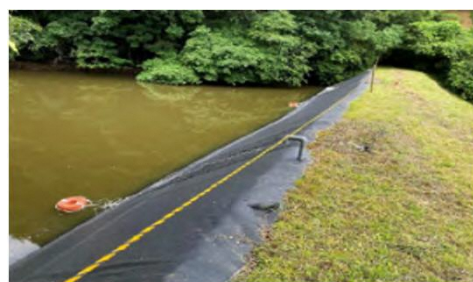
応急処置状況(ロープ、浮輪、救助ネット)

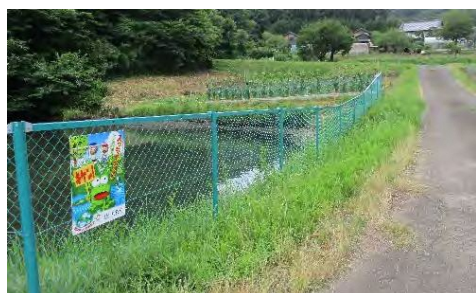
ネットフェンスの設置状況

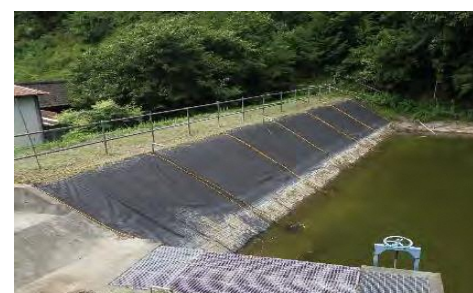
救助ネットの設置状況

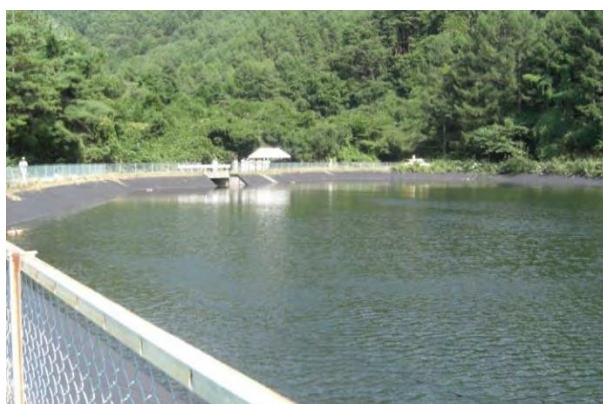
長野県筑北村の樋の口では、実演により脱出補助施設の効果を検証。救命用ロープの見つけ易さやロープのこぶの間隔、浮き輪の機能などを検証し、改善点を確認。

- ・樋の口は、総貯水量約0.9万トン、外周約300m、水深約3mのシート張りため池。
- ・H23年に隣接するため池の転落死亡事故の発生を受けて、救命用ロープや浮き輪などの安全設備を整備。

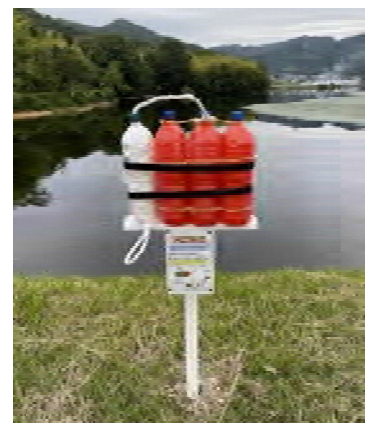
- ため池の役割や意義のほか、危険性についても学習し、ため池で溺れた時に浮き輪代わりとなる救助具「レスキューペットボトル」を発案。
- ボトルの数や重さ、ロープの取り付け方法などを実際に近くのため池で検証しながら製作、設置。
- この取組は、新聞やテレビのニュースなどにも取り上げられた。

レスキューペットボトル設置
