# ため池の安全な管理に向けて

## 点検調査の指摘事項について、早期の改善対応をお願いします

### ・令和8年度の台風時に実際に起きた危険なため池の水位上昇

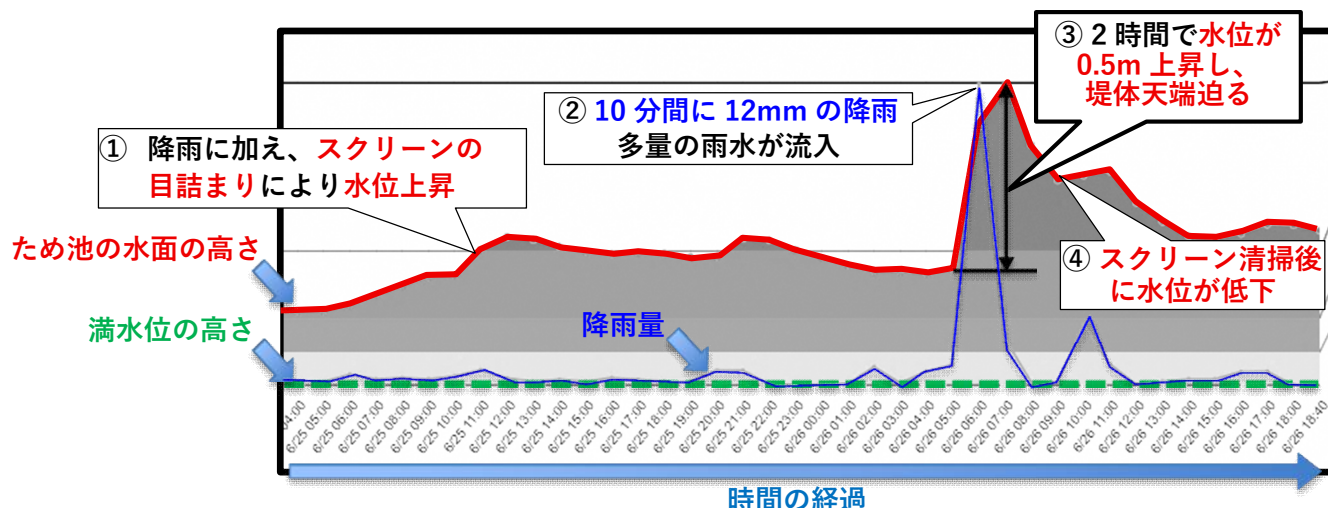
余水吐前面のスクリーンが詰まり排水が妨げられ、水位が短時間に堤体天端近くまで急上昇しました。

- 1 **確認** 余水吐とその周辺に、通水を妨げるものがないか確認してください。
- 2 **改善** 堰板や障害物を撤去し、余水吐から安全に排水できる状態を確保してください。
- 3 **報告** 改善後の写真を撮影し、下記の市町村担当窓口へご報告ください。

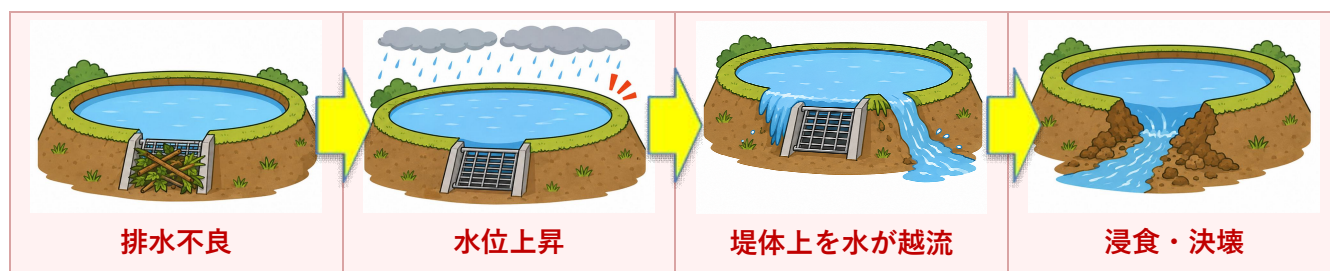
堰板・スクリーン・ごみ・土砂・草木などによる通水阻害が、  
**排水不良** → **水位上昇** → **堤体上を水が越流** → **浸食・決壊** につながります。
